技術報告~~~~~

## 美術品輸送専用車両荷台上での振動に対する 高速道路橋梁部伸縮継手の影響に関する研究

### A Study on the Influence of Expansion Joints on Expressway Bridges on Vibration of Platform of Truck Specialized for Transport of Art

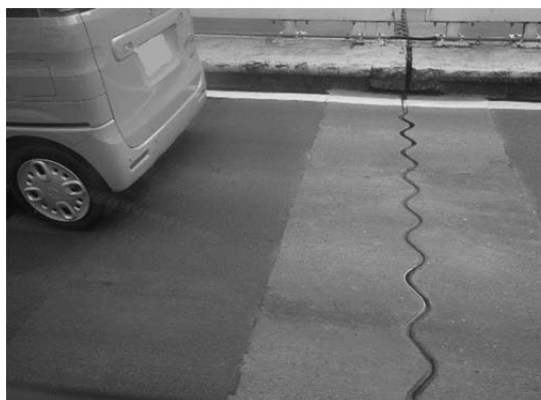
Fig. 1 Expansion joint on expressway

筆者らは文化財輸送環境において重要な影響をもつ環境因子である振動、衝撃から文化財の劣化を予防することを目指して、その発生実態を把握するための環境計測を継続している。国内における文化財の陸上輸送では美術品輸送専用車両（美専車）が用いられ、そこにはクーリエとして博物館職員が添乗するのが通常となっている。クーリエからの聞き取りおよび筆者自身の体験からも、高速道路の橋梁部の走行時に伸縮継手（Fig. 1）を通過する際、車両がある程度の音とともに振動するため、積載された文化財への影響が懸念されている。特に首都高速道路は大半が高架で構成されており、区間によっては伸縮継手が多発する。公道の高速道路であるために他の走行車両も当然存在し、安全な車間維持のためにも美専車だけ極端に減速するわけにもいかない。したがって、ある程度の速度で伸縮継手部の段差を乗り越えねばならない。そこで、今後も必ず利用せねばならない高速道路および通過せねばならない伸縮継手部に関してのリスク評価を目的として、美専車を借り上げ、首都高速道路などにおいて走行試験を実施し、特に伸縮継手多発地帯での荷台上の振動レベルを重点的に解析することとした。また、荷台上の振動レベルに明確な分布傾向が存在するのであれば、将来、文化財の荷台への積載方法に関するレギュレーション

道路橋は鉄骨から構成されており、寒暖差に伴う伸縮を吸収するためのジョイントとして、伸縮継手が必要となる。伸縮継手については車両が通過する際に受ける振動やその際に発生する騒音が、橋の損傷や周辺環境の悪化につながる因子となりうる。こうした課題に関連する既往研究としては実態調査から始まり、本田らは、道路橋の伸縮装置部を自動車が通過する際に生じる衝撃に着目し、道路橋路面の実態調査として、北陸3県の91橋について248の伸縮装置部の凹凸を測定している<sup>1)</sup>。横山らは、人工段差を用いた荷重車走行試験を行い、段差量、速度、積載荷重、車種、車軸といったパラ

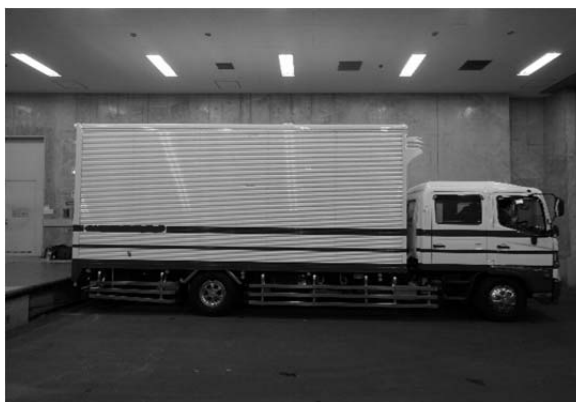
Fig. 2 Appearance of 4 t truck

【4 t 車】 (Fig. 2)

ベース車両：日野レンジャー (日野自動車)

サスペンション：リーフサスペンション (前軸)、エアサスペンション (後軸・4 バッグ)

サイズ：8980 mm (長) / 2300 mm (幅) / 3530 mm (高)、5150 mm (車軸間)

最大積載量：1850 kg、車両総重量：7965 kg

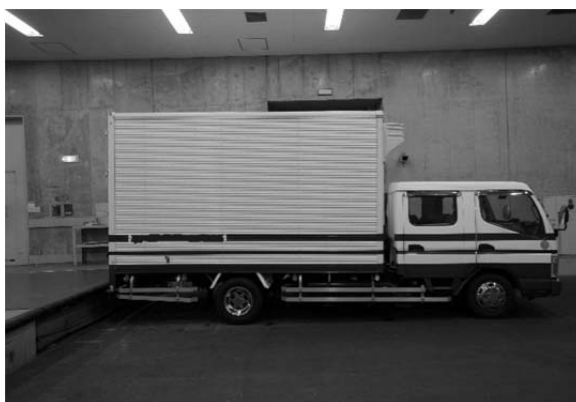
Fig. 3 Appearance of 2 t truck

【2 t 車】 (Fig. 3)

ベース車両：キャンター (三菱ふそう)

サスペンション：リーフサスペンション (前軸)、エアサスペンション (後軸・2 バッグ)

サイズ：7130 mm (長) / 2020 mm (幅) / 3280 mm (高)、3860 mm (車軸間)

最大積載量：2600 kg、車両総重量：7175 kg
